**MFGT Zsana,  
Kármentők, műgyanta javítása**

Neschvill'97 Kft. ENECON képviselő.

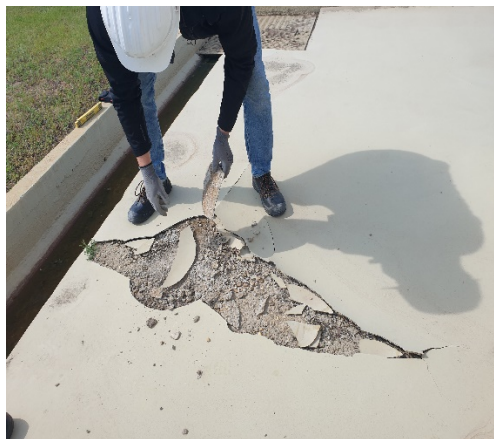
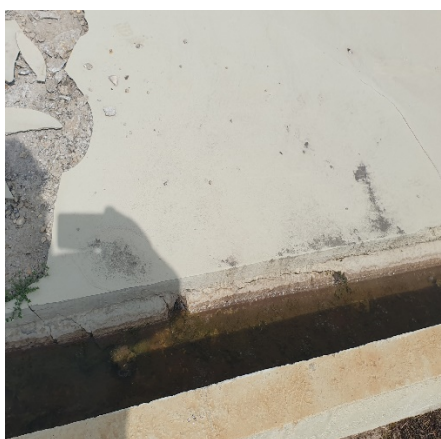
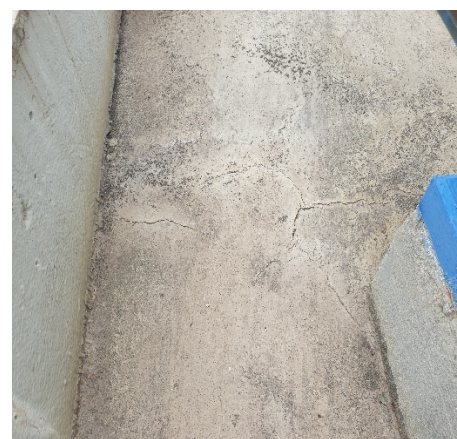
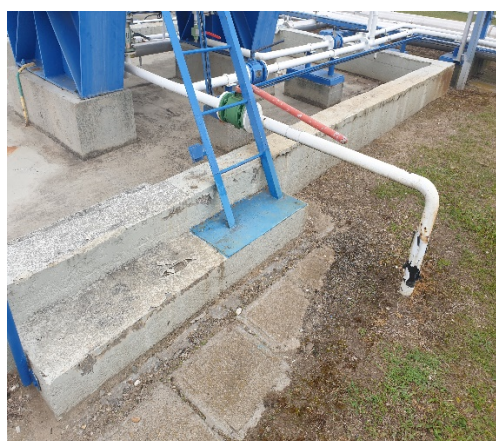
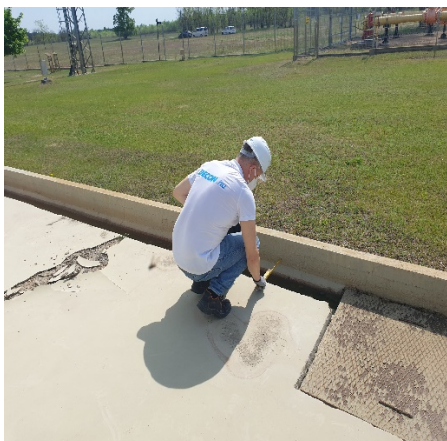
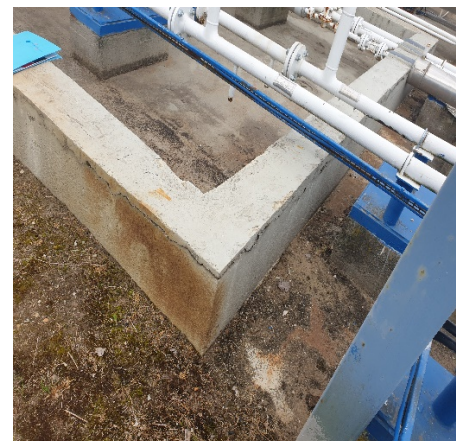
A telephelyen található kármentők közül két darab kritikus állapotba kerül. A műgyanta bevonatok és az alatta levő beton felfagyott, súlyosan roncsolódott. Az RB biztonsági előírásoknak nem feleltek meg.
