## Lenti termálfürdő, homokszűrő lyukadás javítás

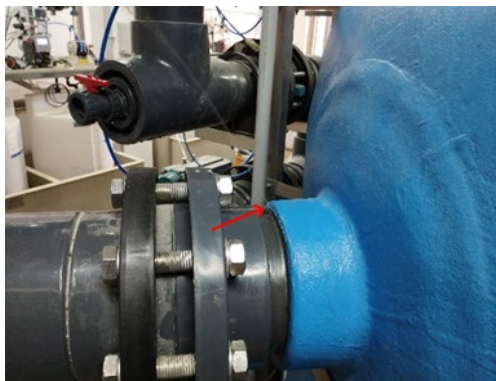
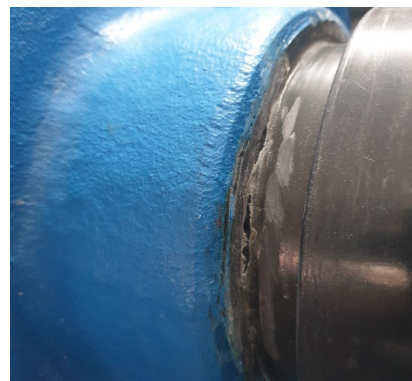
Lenti, termálfürdő területén lévő homokszűrő csatlakozásnál 1db lyukadás keletkezett, javításra szorult.

Az **ENECON**<sup>®</sup> és az **UPS**<sup>®</sup> gyors, költséghatékony és hosszú távú használhatóság figyelembevételével a **UPS 19060 Stick Grande Metal Repair**, **ENECLAD SuperBond** és **CeramAlloy CL+AC** elasztomer polimer anyagokat választotta ki a probléma megoldására és felhordását alkalmazta a lyukas perem tömítése érdekében.
