Neschvill'97 Kft

ENECON® magyarországi képviselő

**Budapest, Honvéd gyalogos bejáró,
Beton felület javítása:**

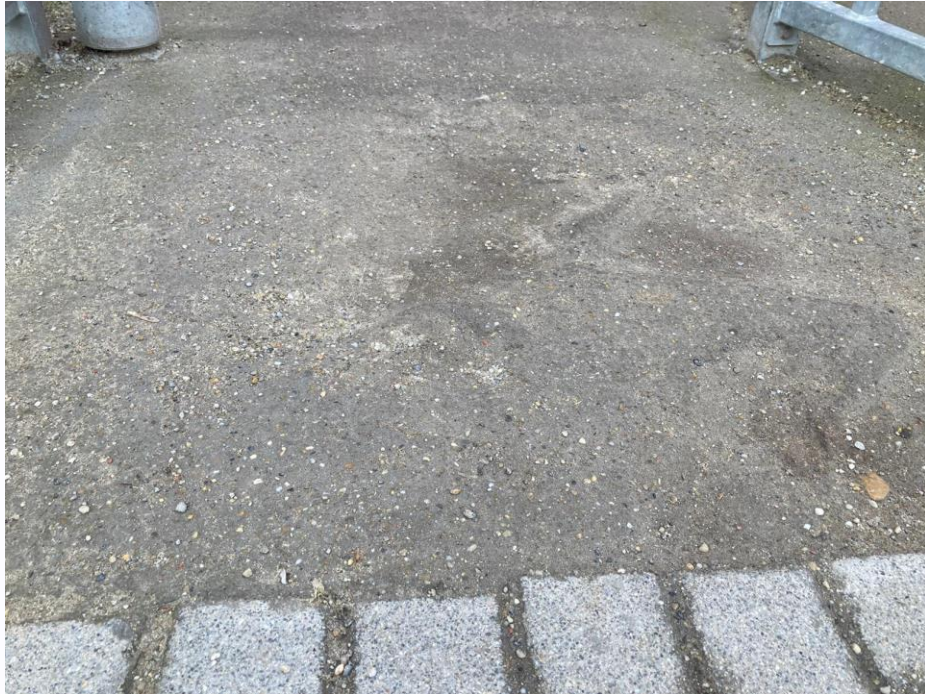
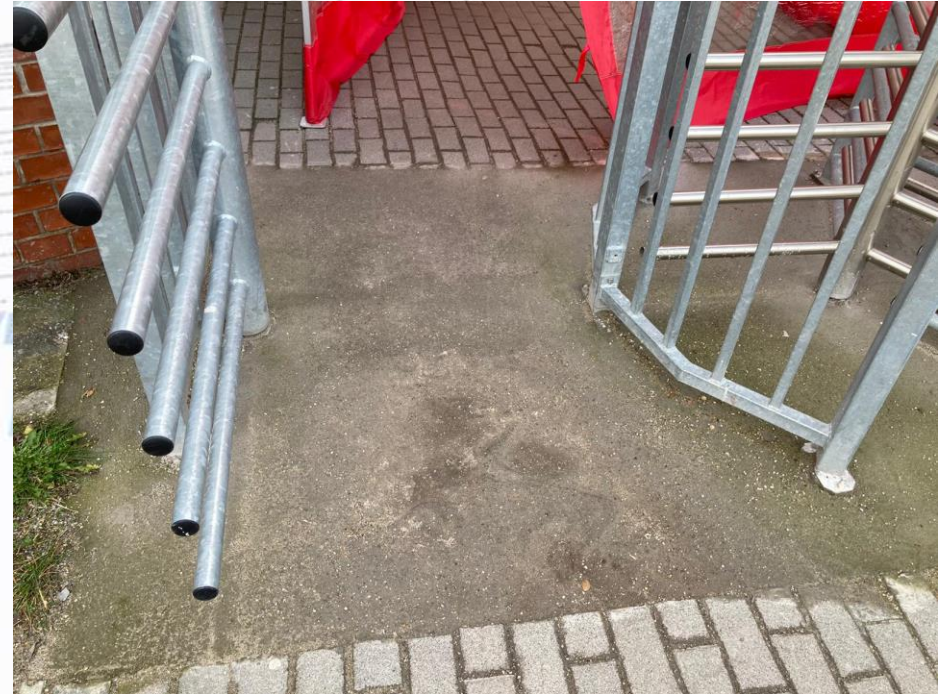
A Budapesti Honvéd Sportegyesület központi telephely gyalogos bejáratánál, a beléptető kapuk régebbi betonozási felülete kopott el. Több helyen nagyobb lyuk keletkezett, ezért nem volt biztonságos az áthaladás.

Beléptető kapuk régi beton felülete:

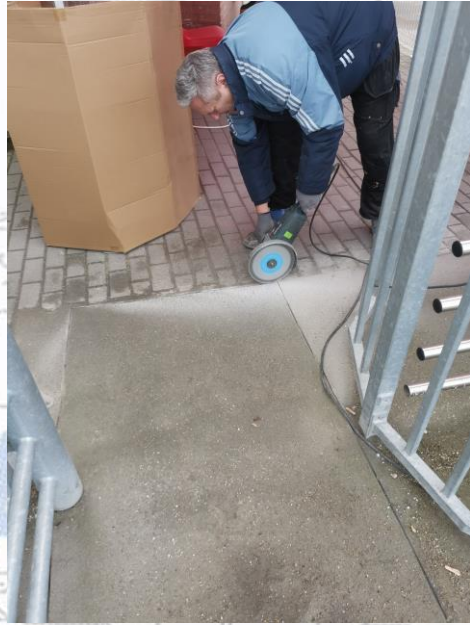
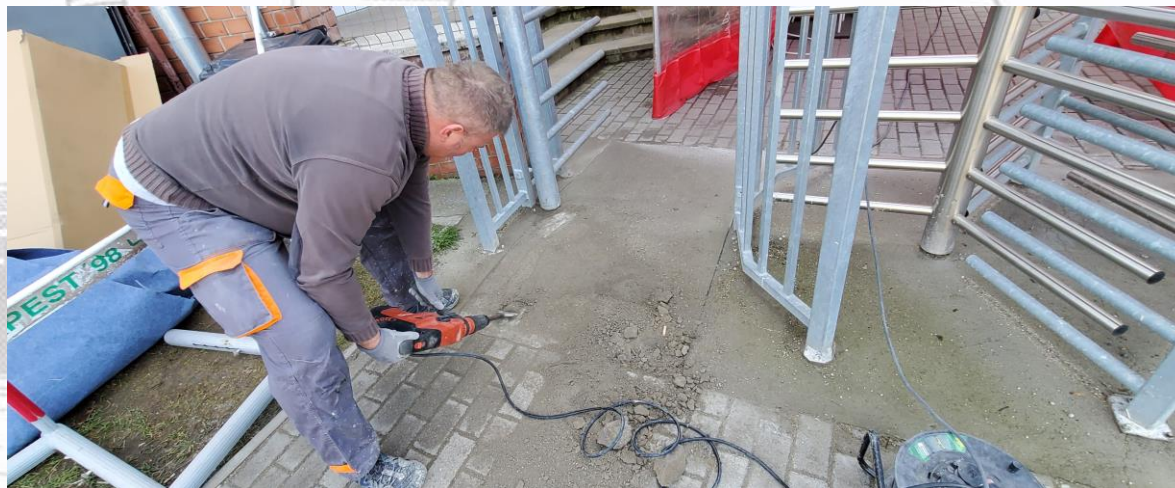
Beton felület vésése, takarítása:

- A bejárati beton felületét kivéstük, portalanítottuk.
- Elkészítettük a folyamatos hőmérsékletet biztosító kalodát.
- Előfűtöttük a felületet.
- Másnap + 5°C külső hőmérséklet mellett kitöltöttük a lyukakat és az egész felületet ENECRETE® DuraFill kétkomponensű, 100% szilárd anyagú, nagy teljesítményű polimer anyaggal, amelyet kifejezetten sugárzott padlóburkolatokhoz, valamint mélyebb lyukak és üregek beton kitöltésére terveztek.
- https://www.enecon.com/pdfs/ENECRETE_DuraFill.pdf
- Felületét megszórta speciális kvarchomokkal, melyet kötés után lesepertünk.

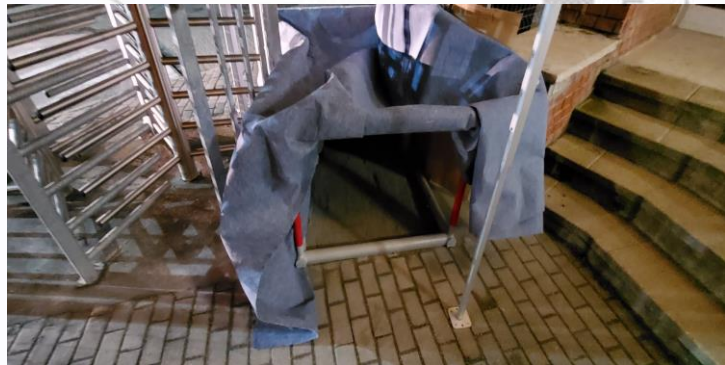
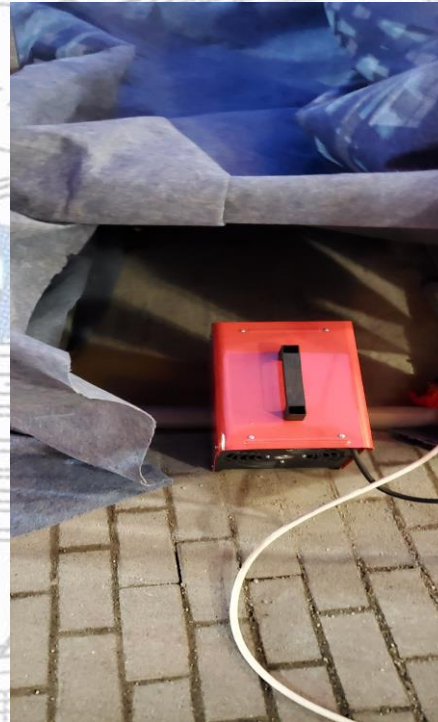
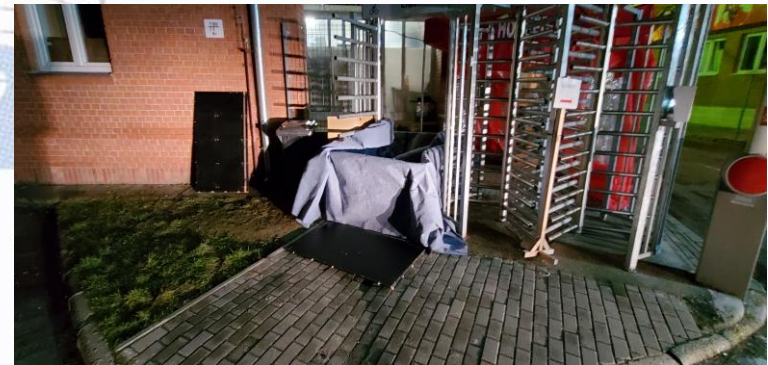
Szükséges hőmérséklet biztosítása:

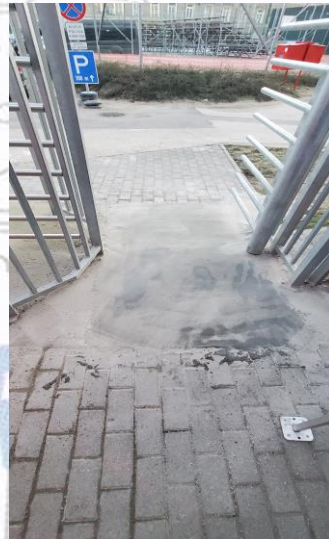
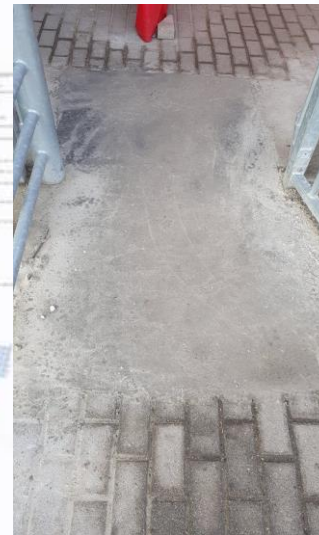
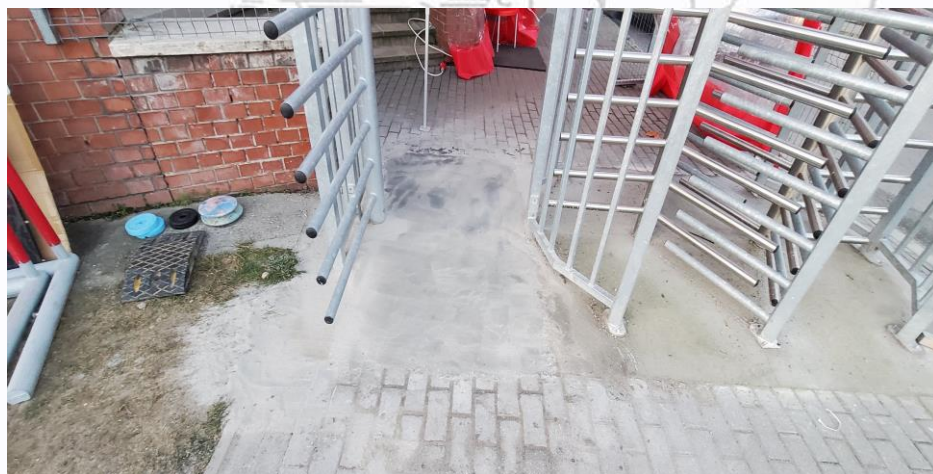
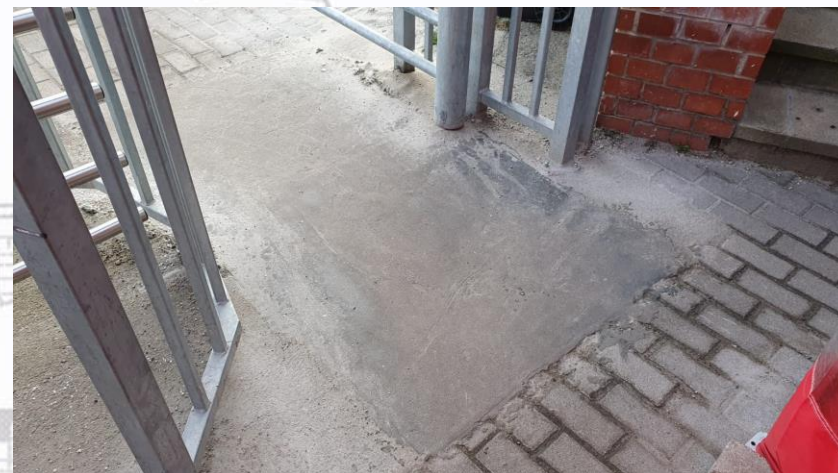
Elkészült bejárat:
