Neschvill'97 Kft

**ENECON Képviselő**

**Budapest, Honvéd Uszoda  
Dilatációs repedések javítása:**

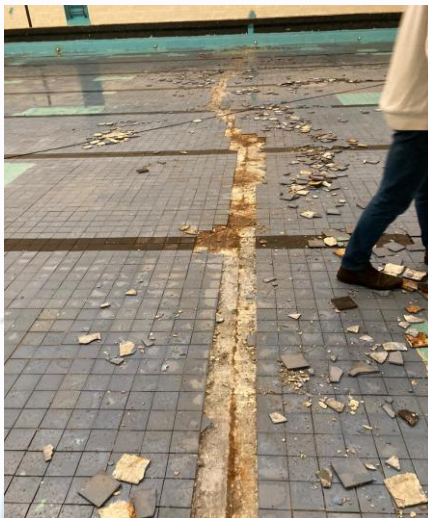
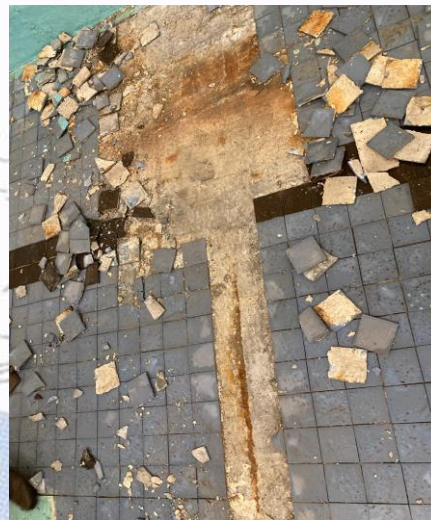
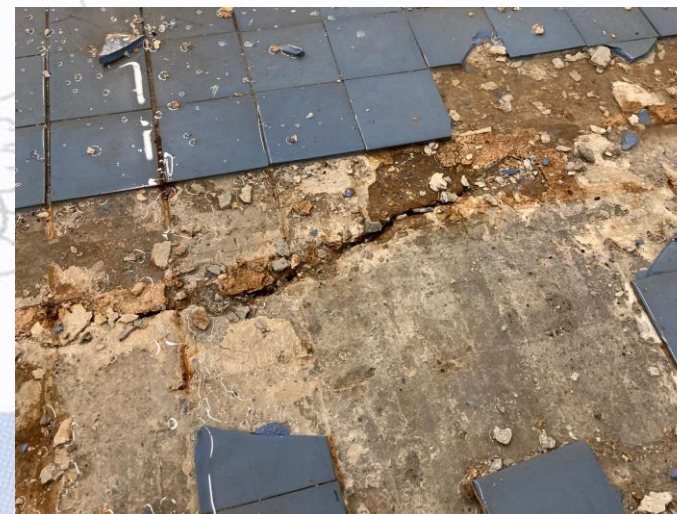
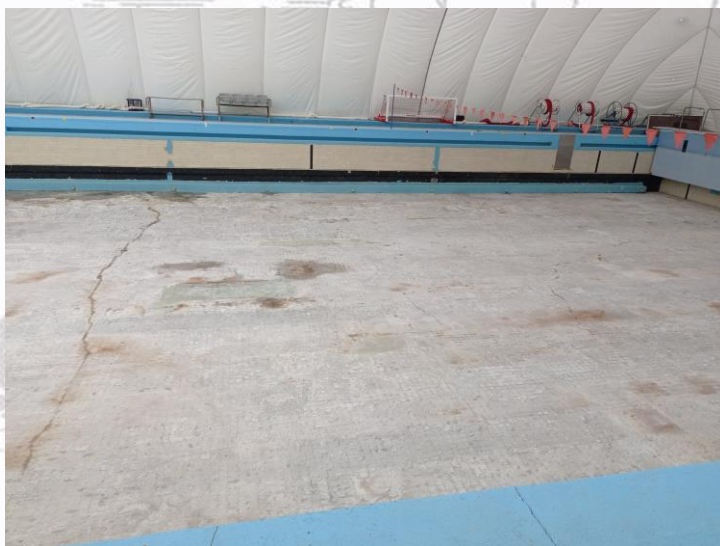
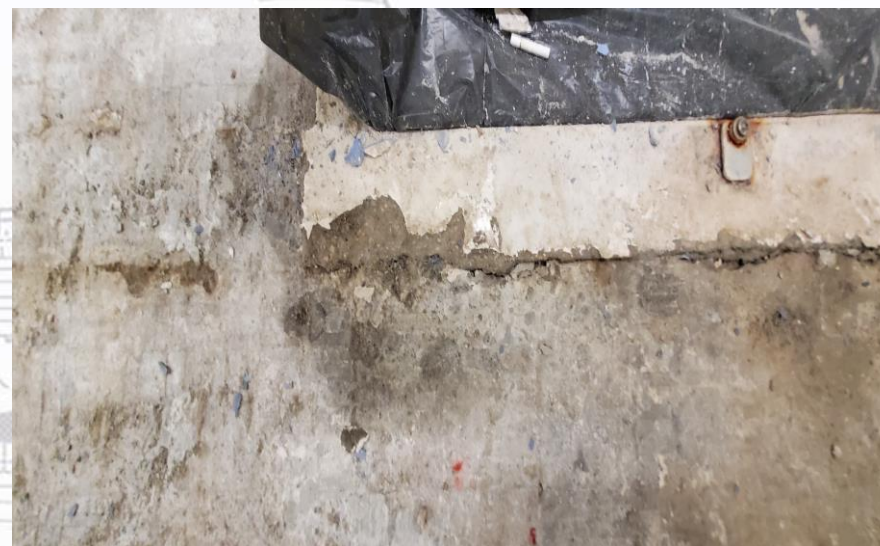
## Medence alján lévő dilatációs repedések feltárása:

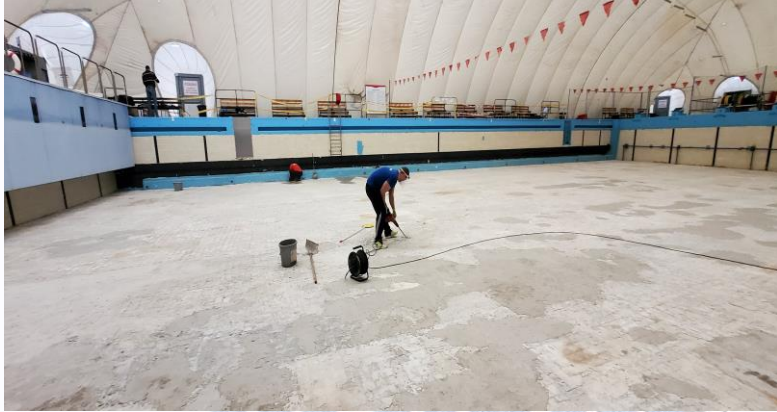
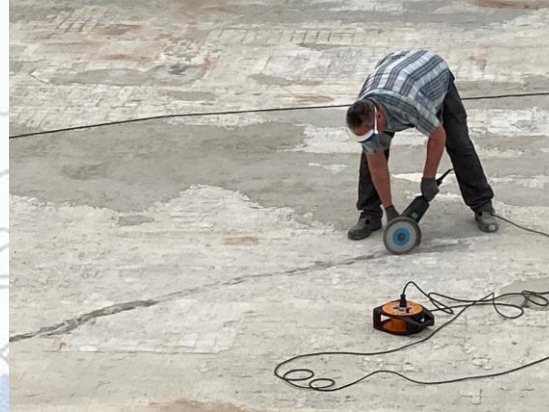
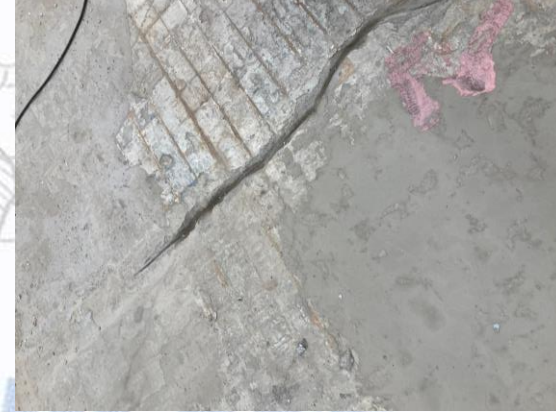
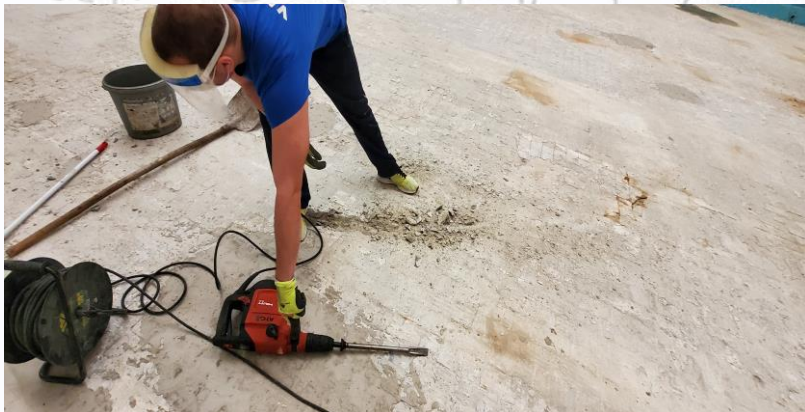
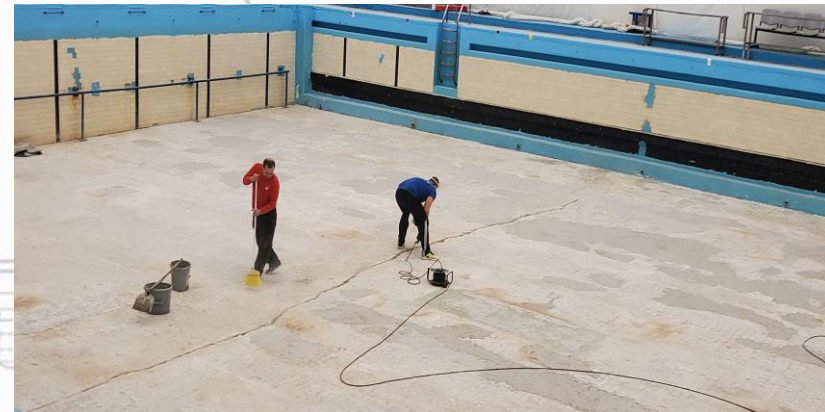
# Dilatációs repedések megvágása, takarítása:

- A medence alján keletkezett dilatációs repedések széleit megvágtuk.
- Az összes törmelék, szennyeződést eltávolítottuk.
- A dilatációs rést és környezetét tapadóhíddal kentük be.
- Az előkészített részbe Polifoam csíkot (10,0\*10,0 mm) helyeztünk és két oldalról magas nyomószilárdságú kemény anyaggal kentük ki. Így kaptunk egy 10,0\*10,0 mm-es nyílást.
- A 10,0\*10,0 mm-es nyílást FLEXICLAD® LC rugalmas, magas szakító szilárdságú és vízzáró anyaggal kitömítettük.
- Az elkészült dilatációs csíkokat megrendelő kiegyenlítő anyaggal fedte be.

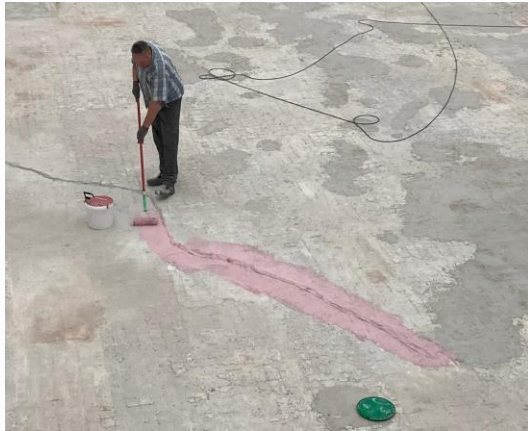
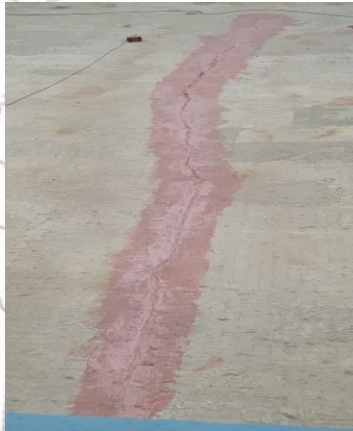
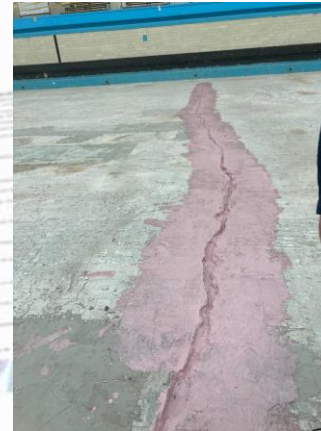
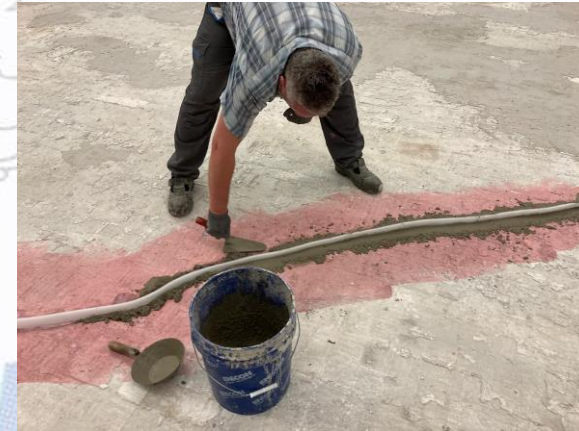
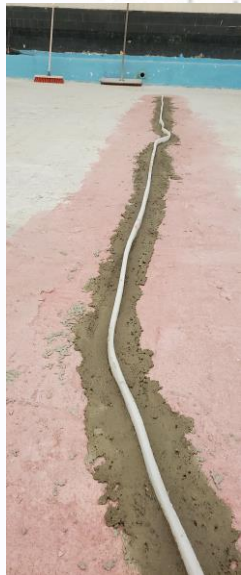
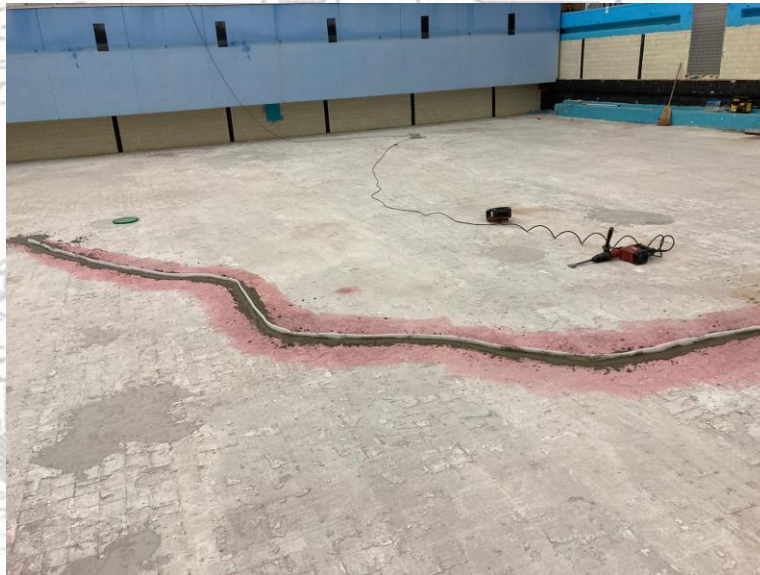
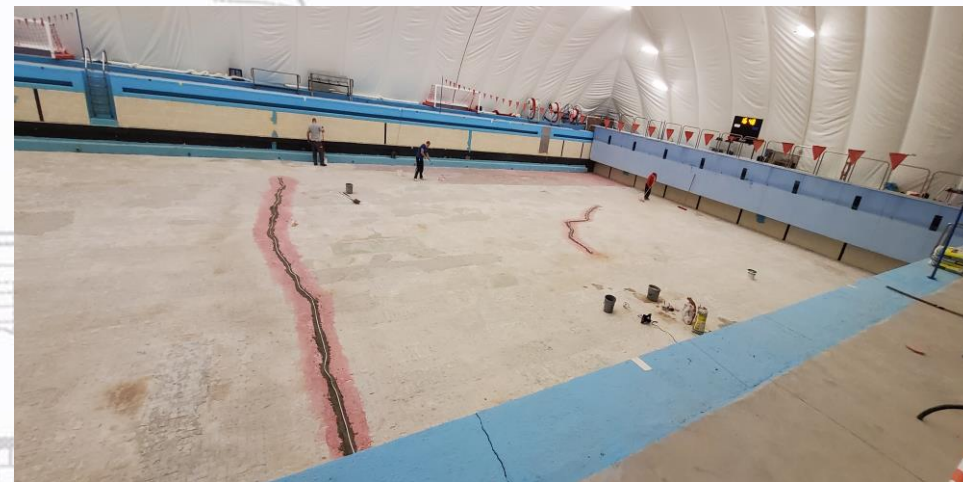
# Irányított dilatációs hézagok kialakítása:

1. Tapadóhíd felvitele,
2. Hézag kialakítása Polifoam csíkkal,

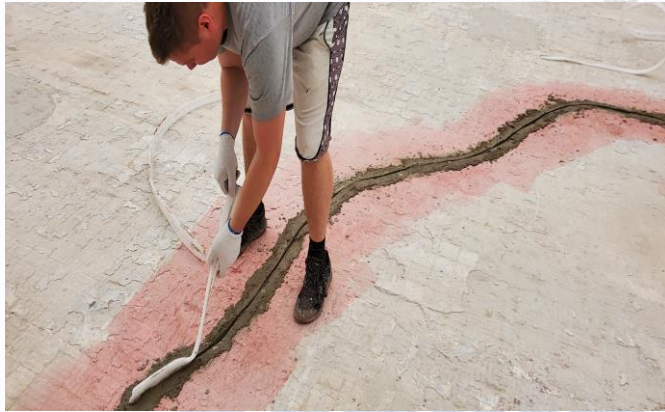
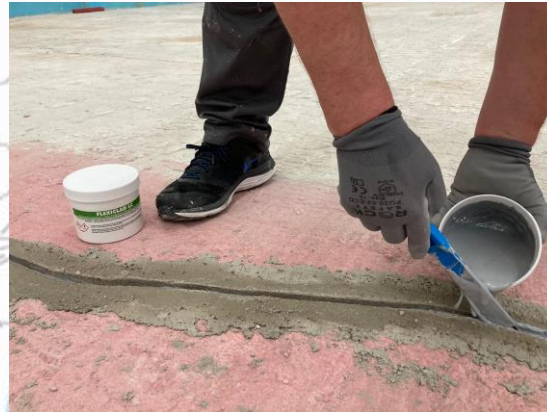
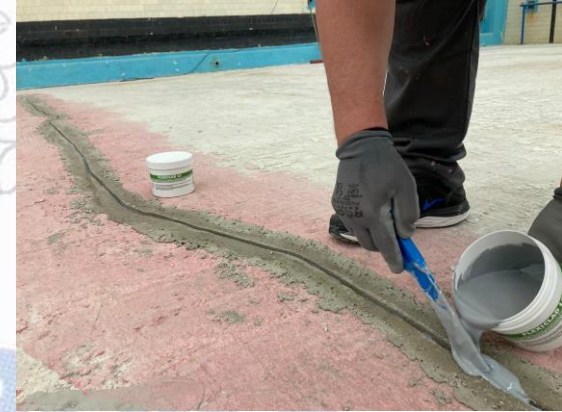
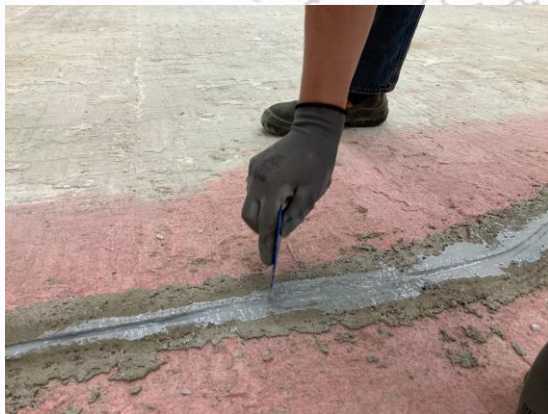
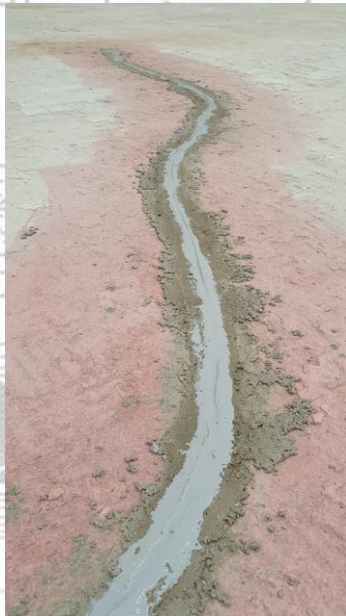
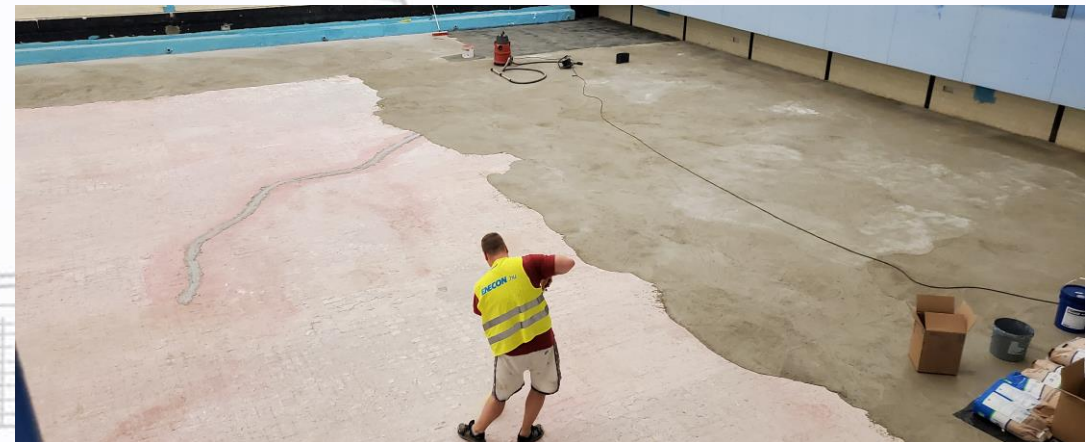
# Dilatációs hézagok kitöltése FLEXICLAD® LC rugalmas anyaggal:
