**MFGT Kardoskút,  
Szellőző ventilátorok, betonalap javítása**

**A PROBLÉMA:**

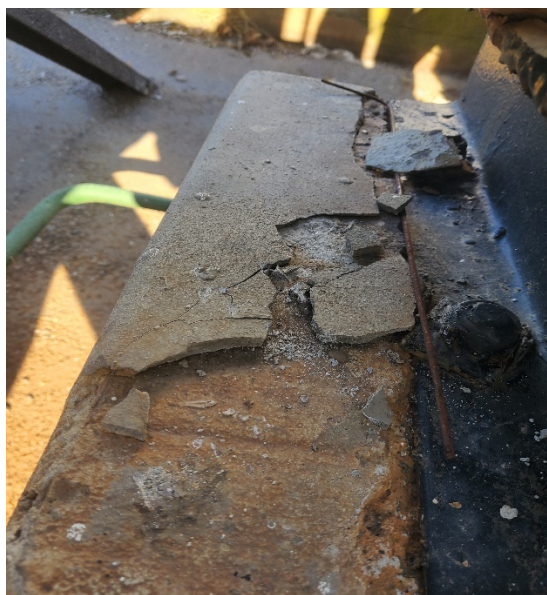
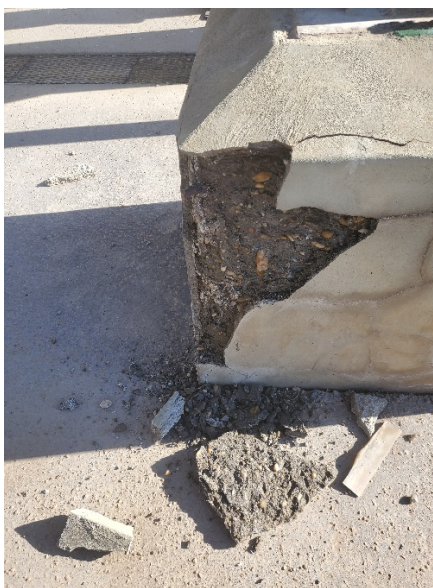
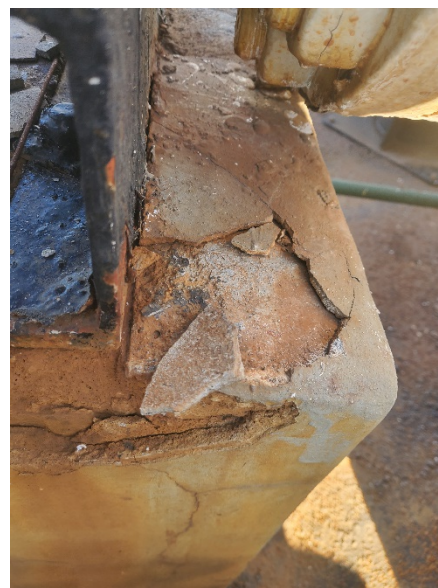
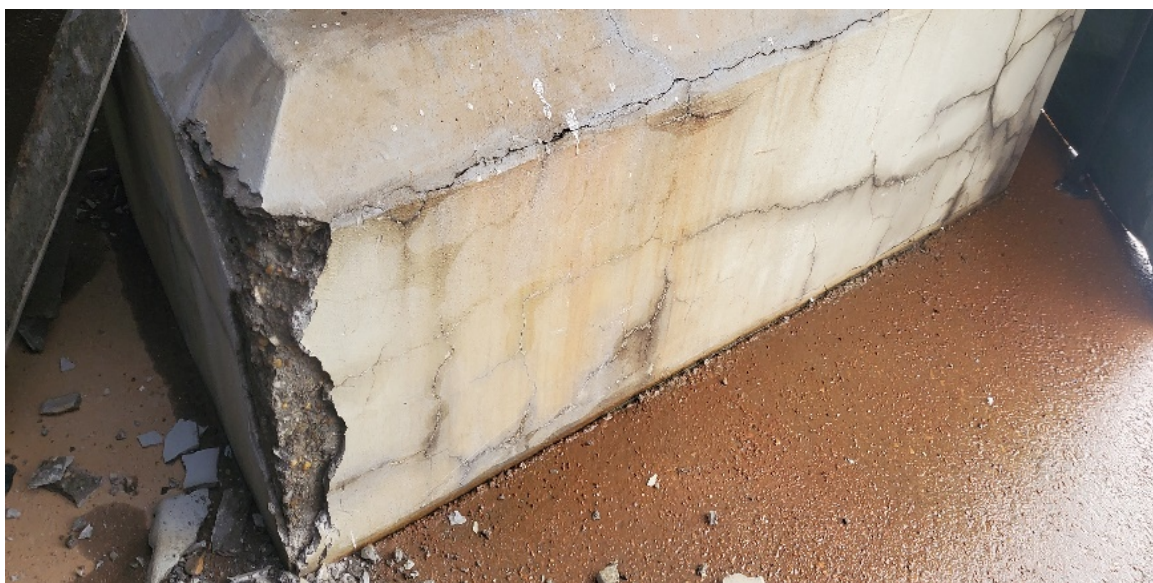
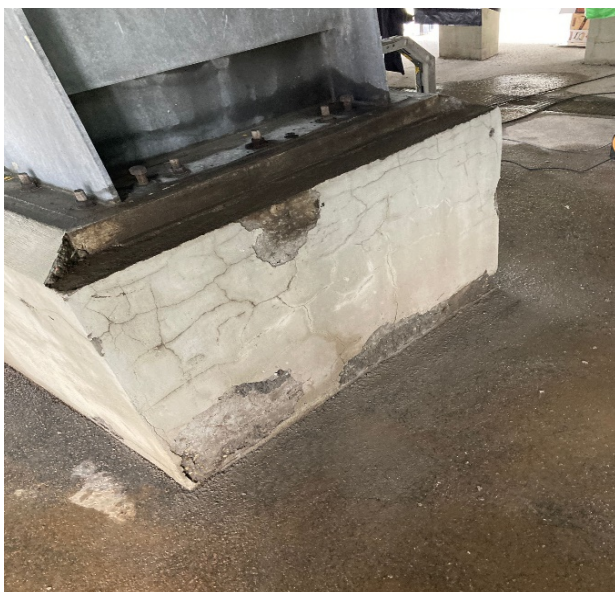
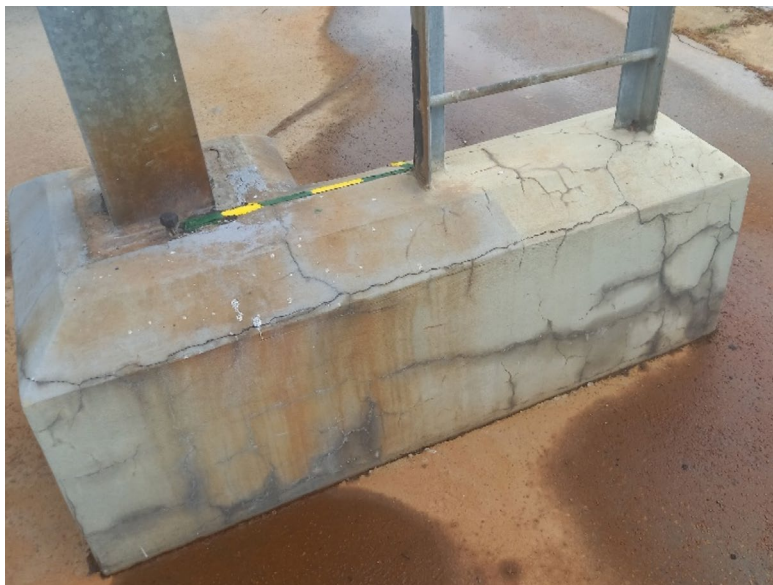
A telephelyen található szellőző ventilátorok betonalapjainak felülete és szerkezet sok helyen kritikussá vált. Azonnali javítás vált szükségessé a további biztonságos működés érdekében.
