Neschvill'97 Kft

**ENECON Képviselő**

**Budapest, Honvéd Uszoda  
Medence aljzat javítása:**

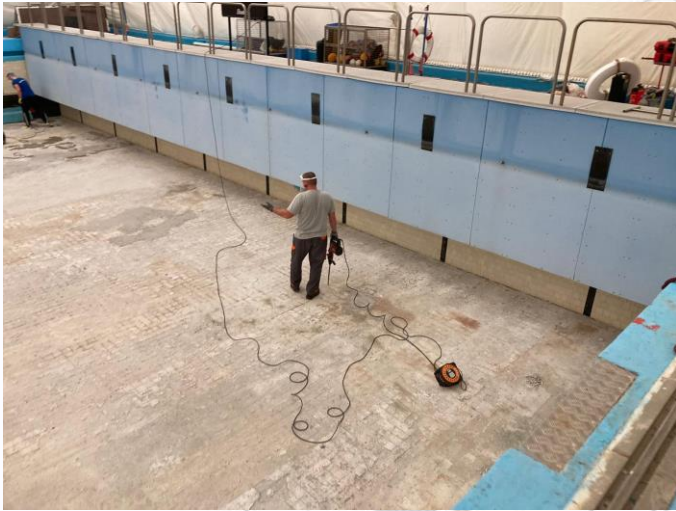
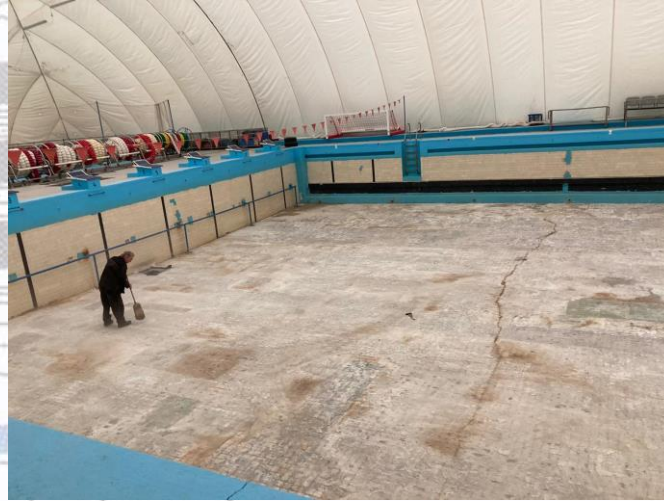
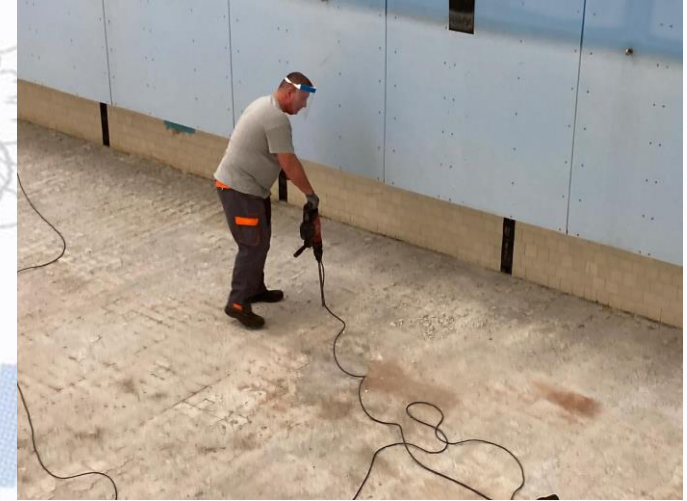
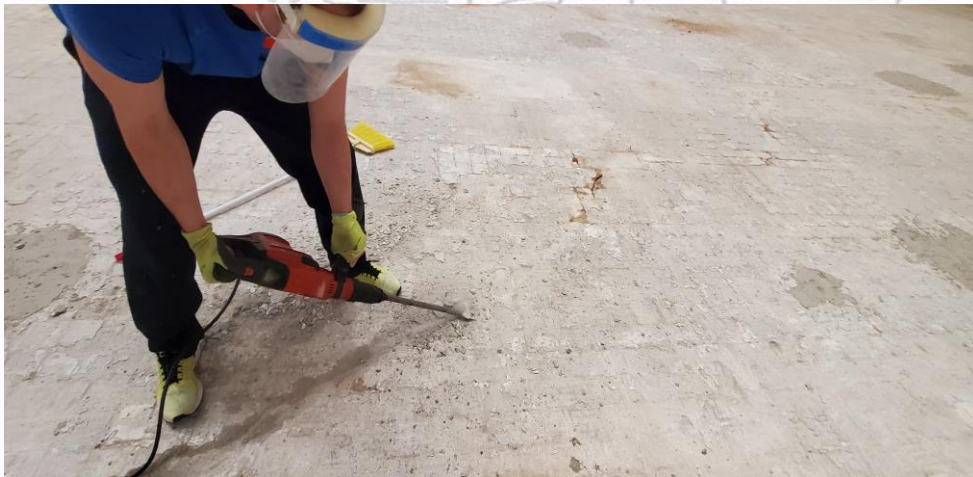
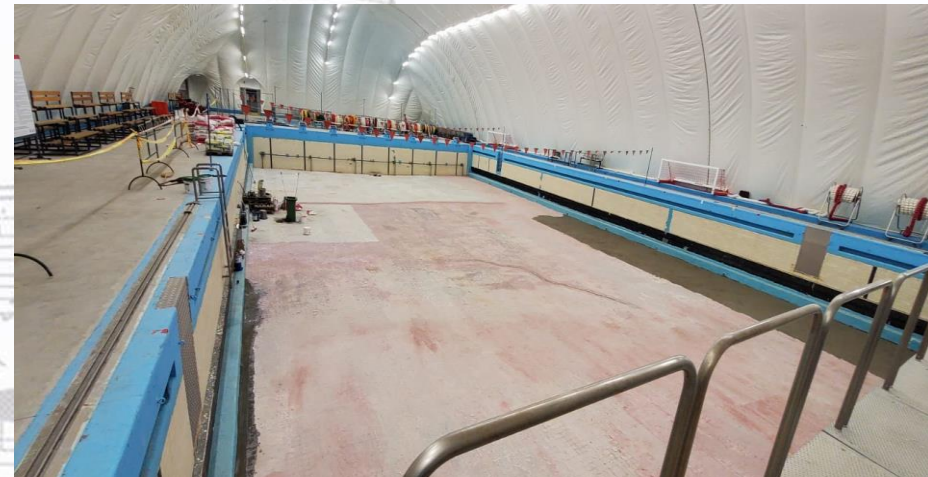
# Felület előkészítés, takarítás, tapadóhíd felhordása:

Az üzemeltető saját költségén felbontotta a burkolatot. Az ENECON szakemberei feltárták a dilatációs repedéseket és javították a problémát.

- A dilatációs repedések után felület előkészítés, takarítás és tapadóhíd felhordása történt .
- Az egyenetlen felületet a megrendelő által megadott anyaggal kiegyenlítettük.
- A megszilárdult és száraz felületre hengerrel felhordtuk az **ENECRETE® DuraFill** 100% szilárd anyagú, nagy teljesítményű polimer anyagot. Csúszás mentesítést egyedi kvarchomok szórással oldottuk meg.
- Kötési idő után a csúszásmentesítő anyagot felsepertük és porszívóztuk.
- Végül elkészítettük a felületi és kötelező jelek festését.

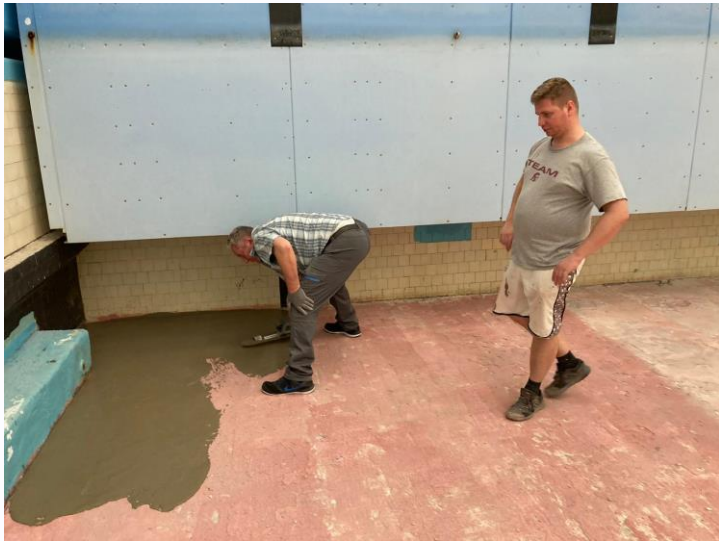
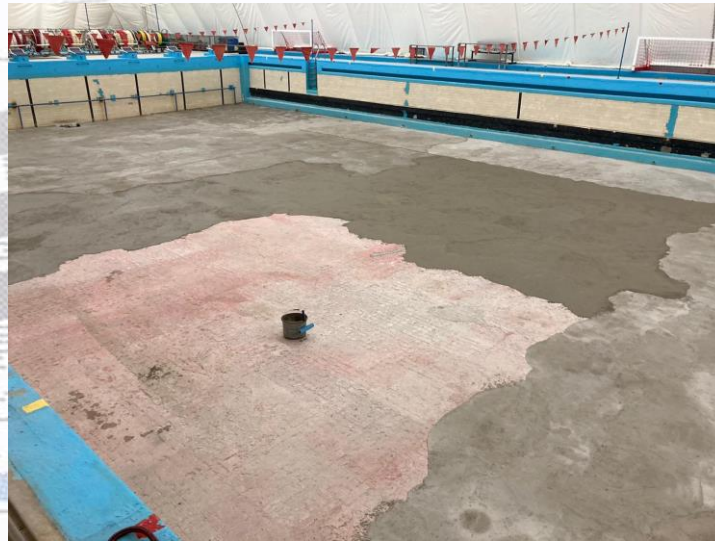
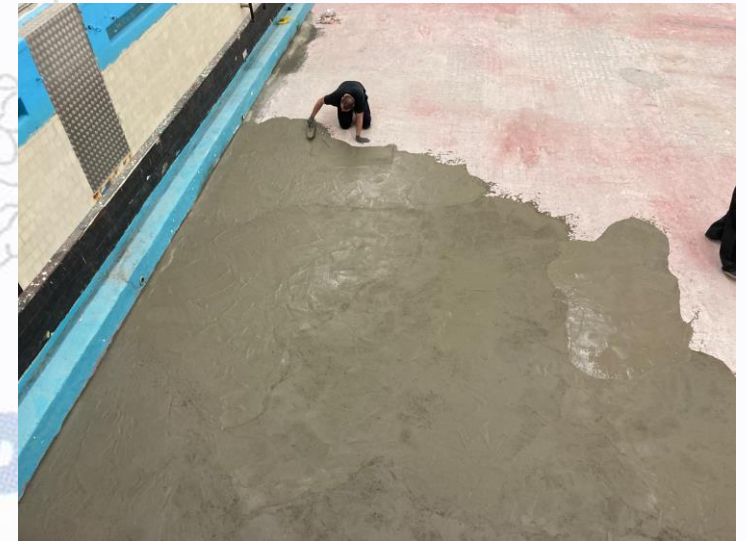
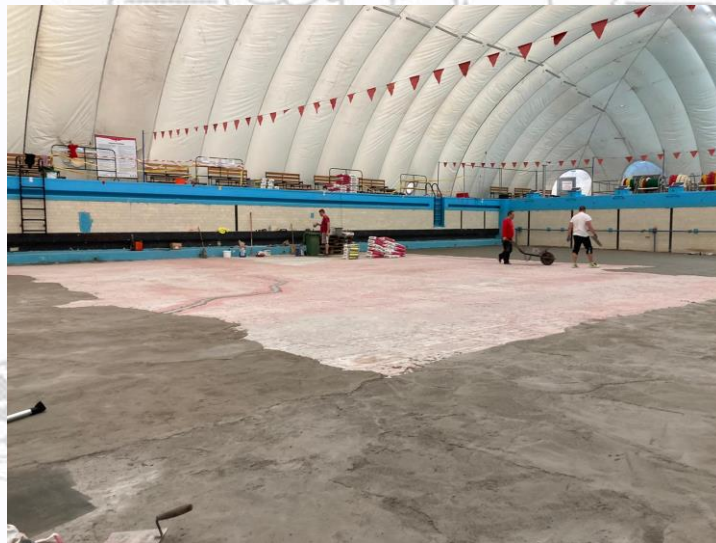
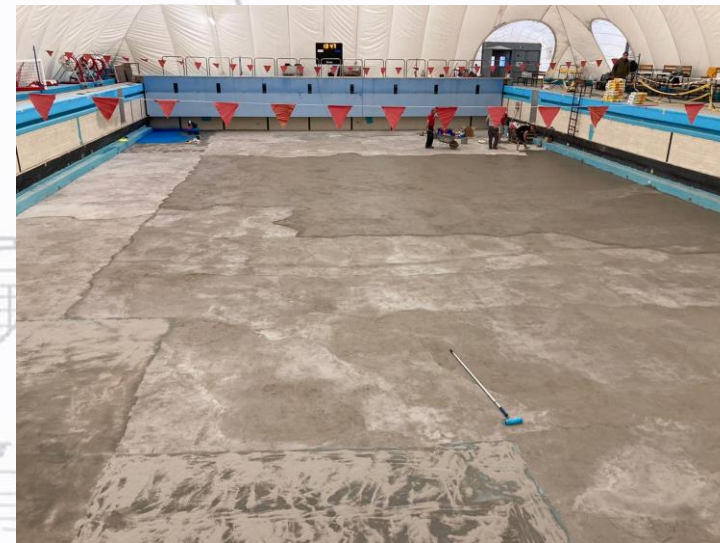
# Felület kiegyenlítés:

Üzemeltető által kiválasztott anyaggal az ENECON szakemberek elvégezték a felület kiegyenlítést.

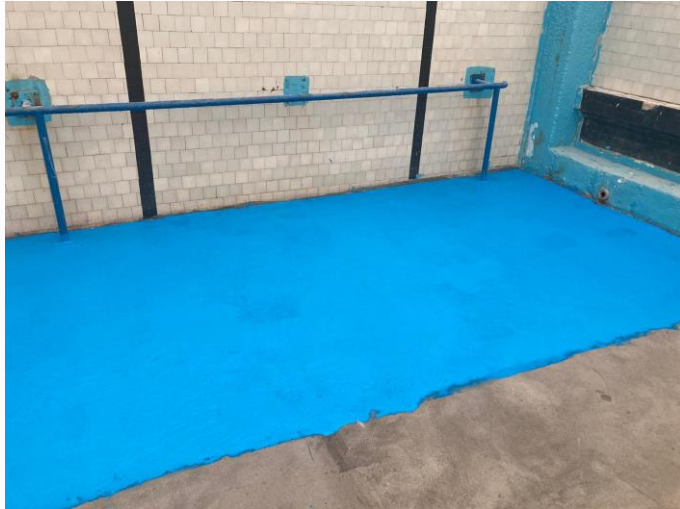
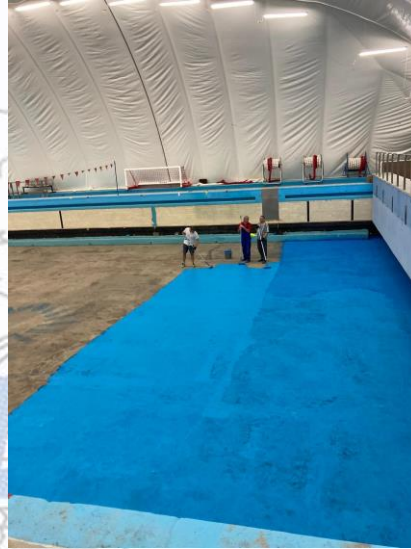
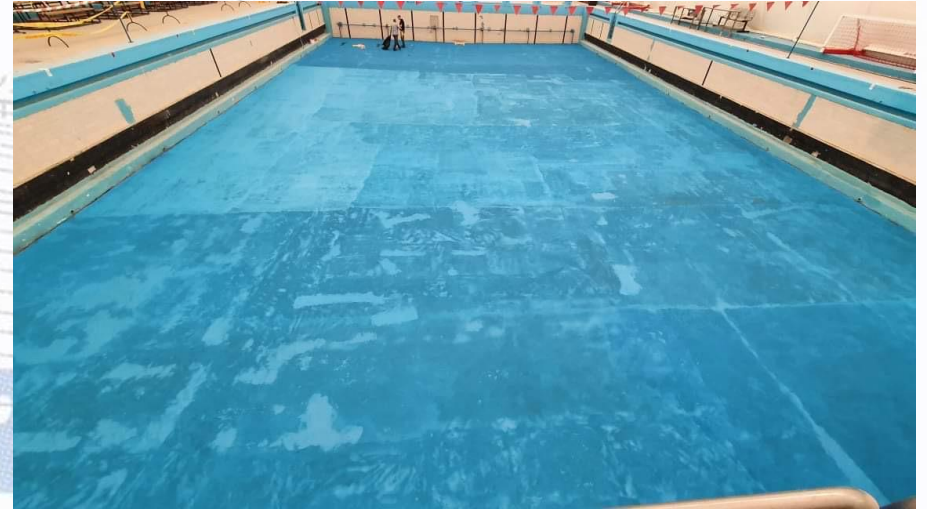
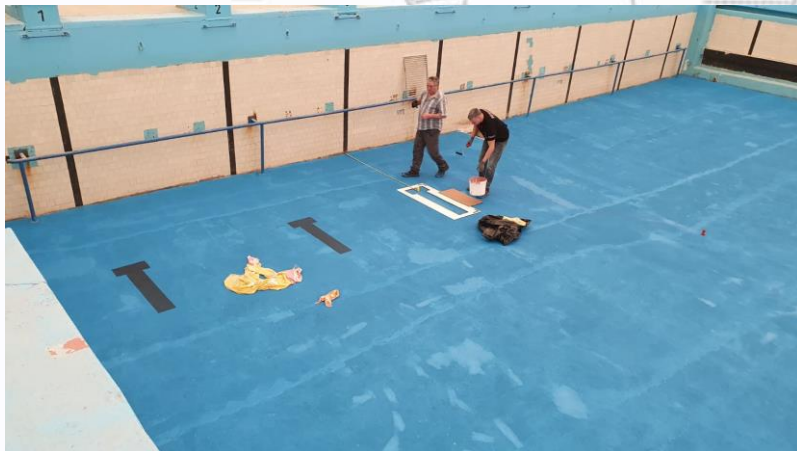
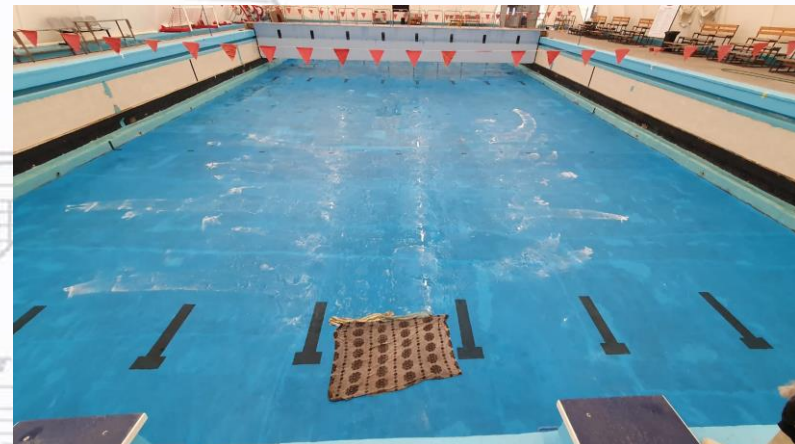
# Felület és jelek festése:

Végül elkészítettük a felület és jelek festését.
